## PROJEKT / PRÜFBERICHT NR. 10996-2

### 2. Prüfobjekt

Tennisplätze (Bestand) und Erweiterungsfläche Kleingärten  
Röthenbacher Str. 61  
91207 Lauf an der Pegnitz

### 5. Zweck der Prüfung

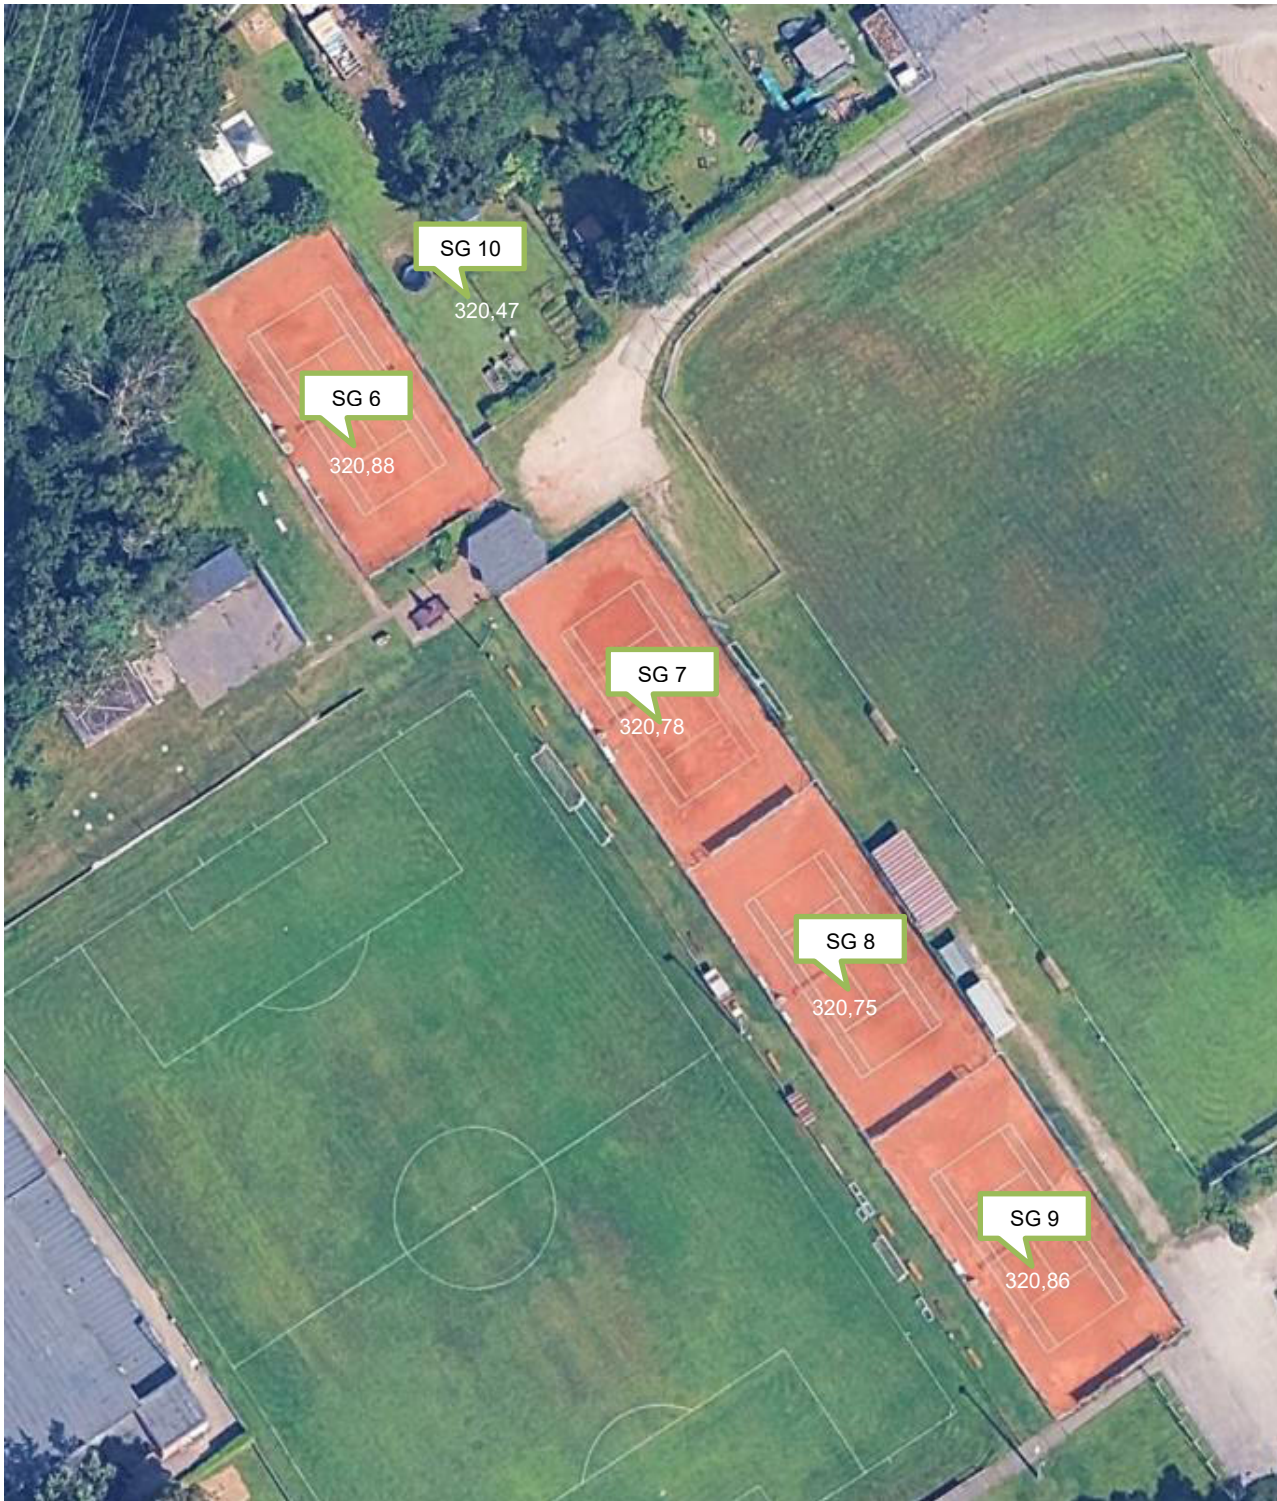
Abb. 1: Lageplan (unmaßstäblich) mit Prüfpunkten und Höhenangaben

Zur Erkundung der anstehenden Bodenarten des Baugrundes, des technischen Aufbaus der Sportflächen sowie zur Entnahme des erforderlichen Probenmaterials für die labortechnischen Untersuchungen wurde während des Ortstermins die Sportanlage an 5 Stellen bis zu einer maximalen Erkundungstiefe von ca. 3 m unter Oberkante Gelände beprobt (Lageplan siehe Abb. 1).

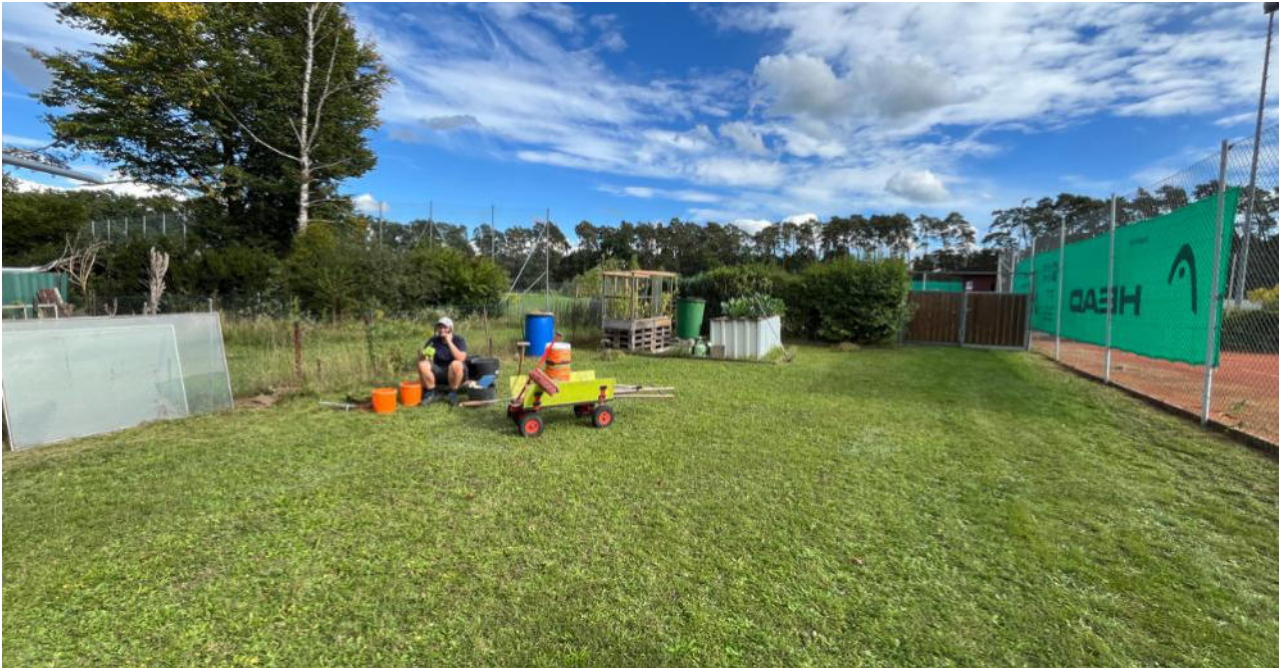
Abb. 2: Übersicht Erweiterung Tennis, Blickrichtung Süd

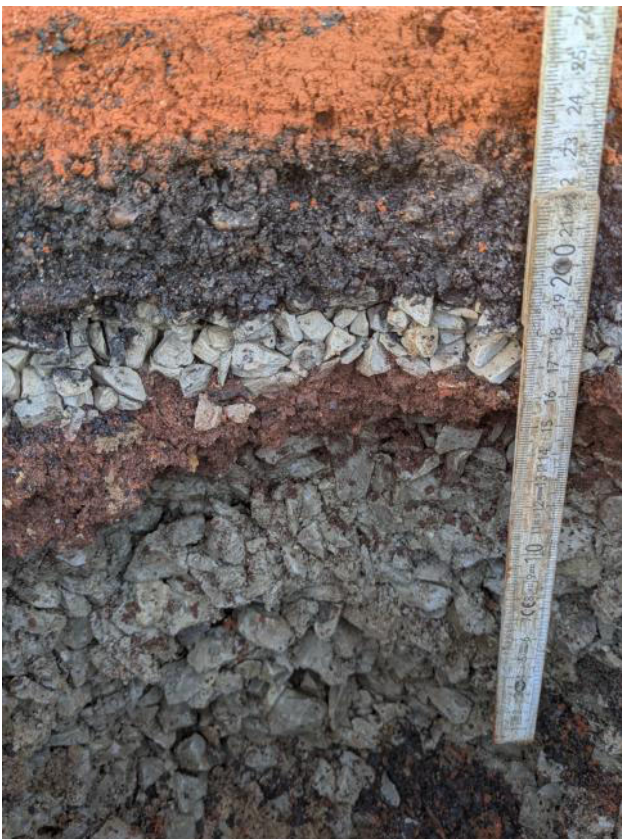
Abb. 3: Profilaufnahme SG 6

Der technische Aufbau der Tennisplätze ist in der Vergangenheit offensichtlich mehrfach überarbeitet worden, daher finden sich teils Reste ehemaliger Aufbauten im Bereich der Tragschichten aus Mineralgemisch (siehe auch Abb. 3).

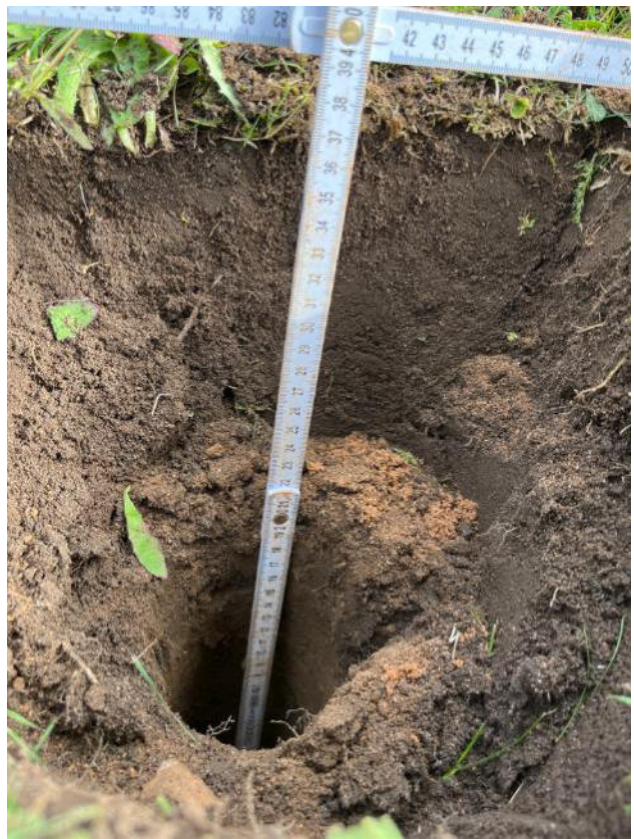
Abb. 4: Profilaufnahme SG 10
