## PROJEKT / PRÜFBERICHT NR. 10996-4

Nebenflächen  
Röthenbacher Str. 61  
91207 Lauf an der Pegnitz

Überprüfung der Funktionsfähigkeit sowie ggf. der Wiederverwendbarkeit der anstehenden Baustoffe/Materialien.

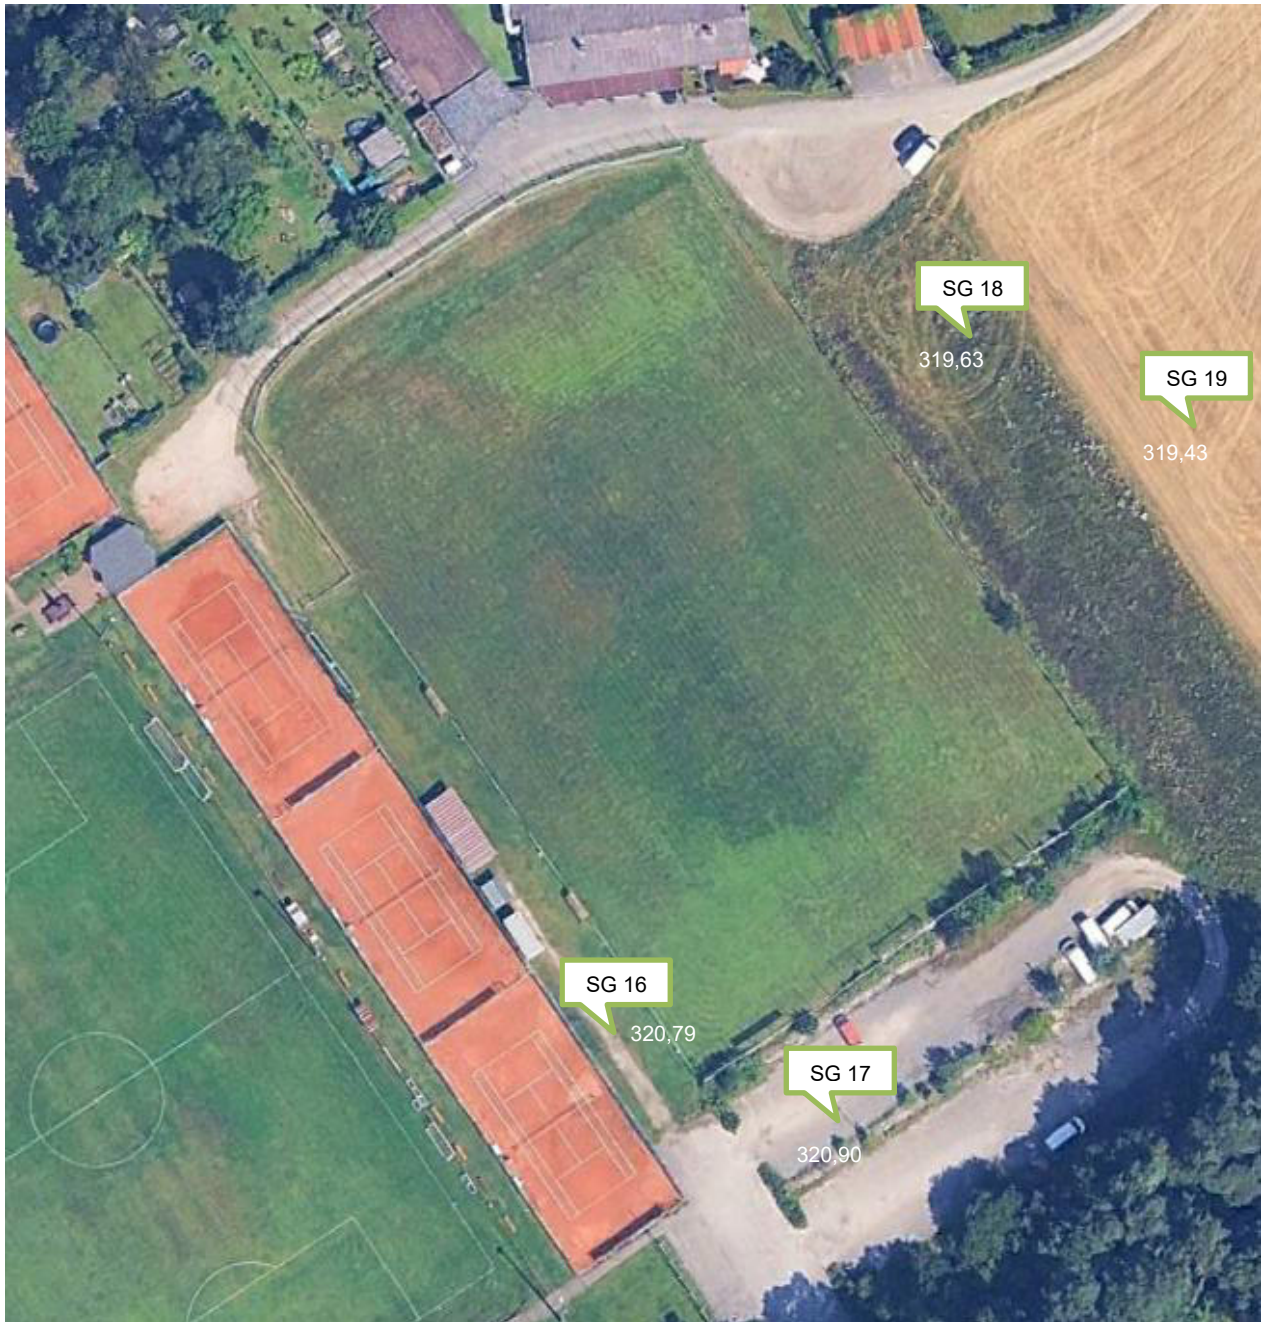
Abb. 1: Lageplan (unmaßstäblich) mit Prüfpunkten und Höhenangaben

Zur Erkundung der anstehenden Bodenarten des Baugrundes, des technischen Aufbaus der Flächen sowie zur Entnahme des erforderlichen Probenmaterials für die labortechnischen Untersuchungen wurde während des Ortstermins die Nebenflächen der Sportanlage an 4 Stellen bis zu einer maximalen Erkundungstiefe von ca. 2 m unter Oberkante Gelände beprobt (Lageplan siehe Abb. 1).

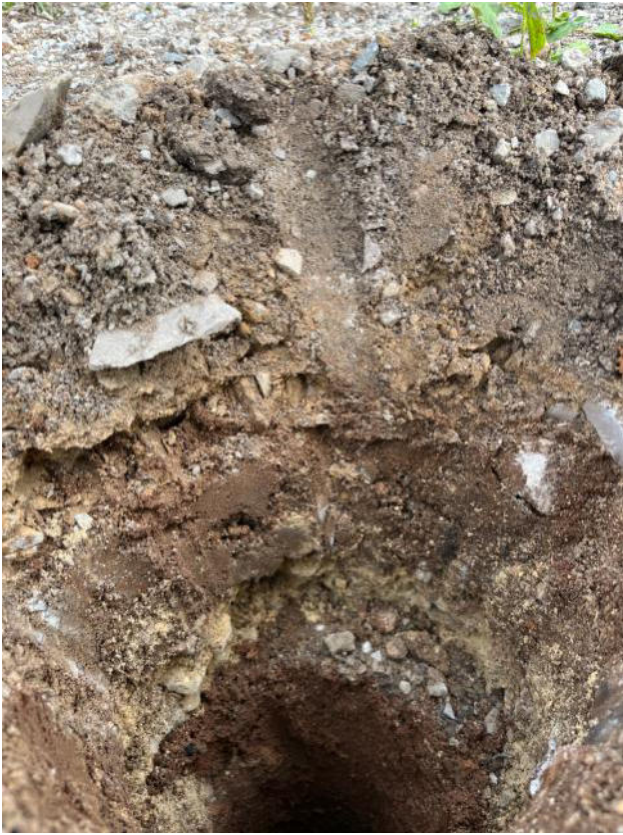
| Bodenprofil | Entnahmestellen | | | |
|---|---|---|---|---|
| Wegedecke Mineralgemisch und Asphaltaufbruch | 5,0 | – | – | – |
| Tragschicht Mineralgemisch 0/32 bis 0/45 mm | 17,0 | 24,0 | – | – |

*Abb. 2: Profilaufnahme SG 16*

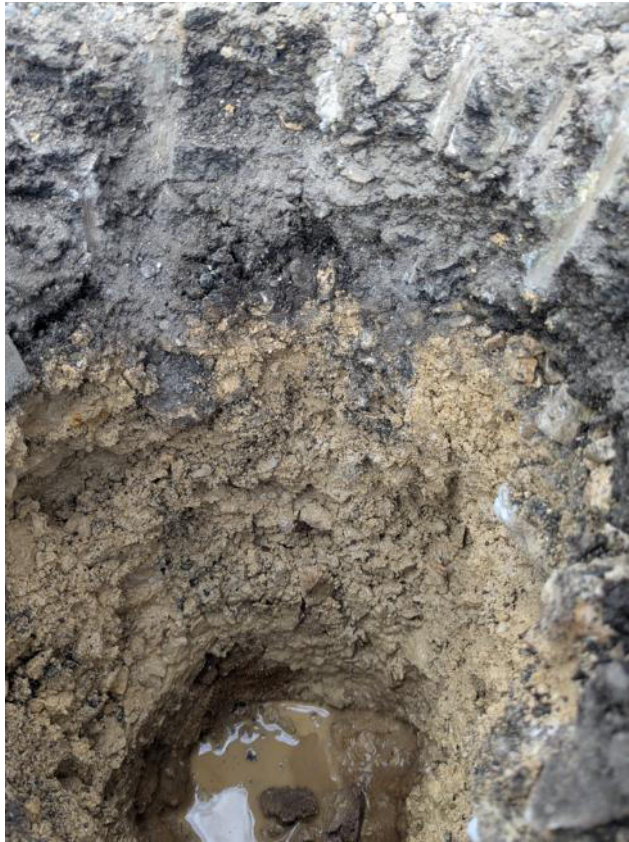
Grund-/ bzw. Schichtenwasser wurde zum Zeitpunkt der Untersuchungen ab einer Tiefe von ca. 0,31 m unter OK vorgefunden.

*Abb. 3: Profilaufnahme SG 17  
mit Schichtwasser auf Baugrund*
